**MŰSZAKI SZAKÉRTŐI VÉLEMÉNY**  
**(MŰSZAKI SZAKÉRTŐI NYILATKOZAT)**

*NAGYKOVÁCSIBAN 2018 SZEPTEMBER 01.-ÉN BEKÖVETKEZETT RENDKÍVÜLI ESŐZÉS  
ÁLTAL OKOZOTT KÁROK HELYREÁLLÍTÁSÁHOZ*

*MELLÉKLET A*  
**EBR 425 098.**  
*SZÁMÚ VIS MAIOR TÁMOGATÁS IGÉNYLÉSÉHEZ*

*MEGBÍZÓ:*  
**NAGYKOVÁCSI NAGYKÖZSÉG ÖNKORMÁNYZATA**  
*2094 NAGYKOVÁCSI, KOSSUTH LAJOS UTCA 61.*

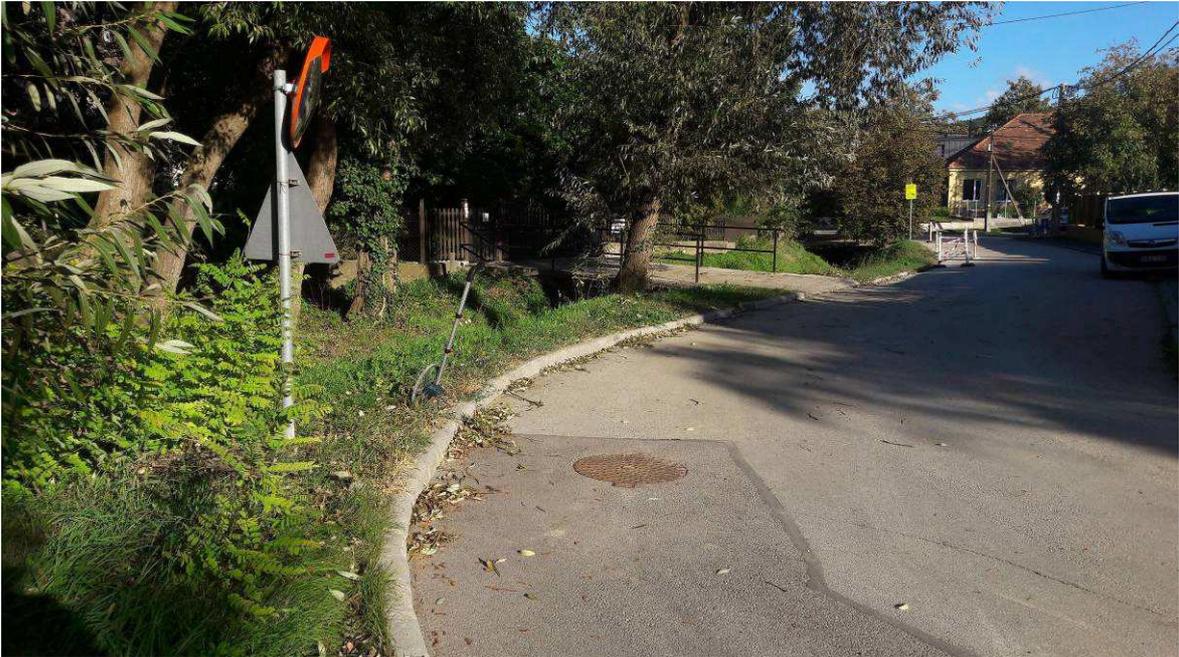
4.1.6.a/ A károsodott Ördögárok-patak, Kolozsvár köz

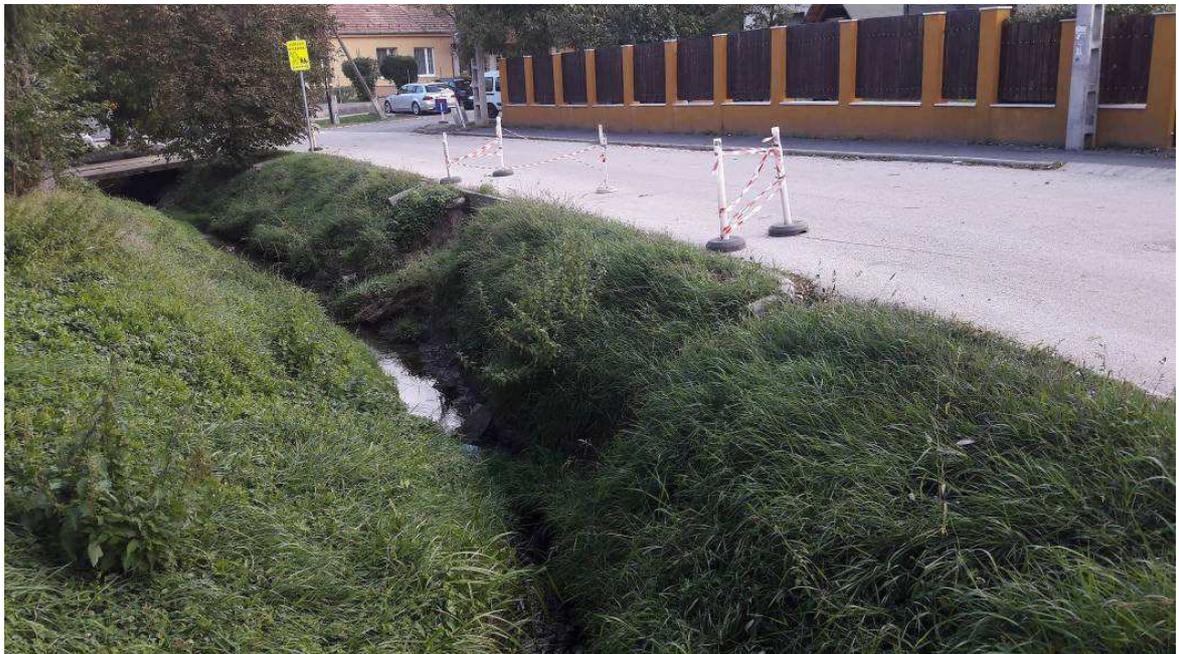
4.1.6.b/ A károsodott Ördögárok-patak, Kolozsvár köz az ideiglenes forgalomtereléssel

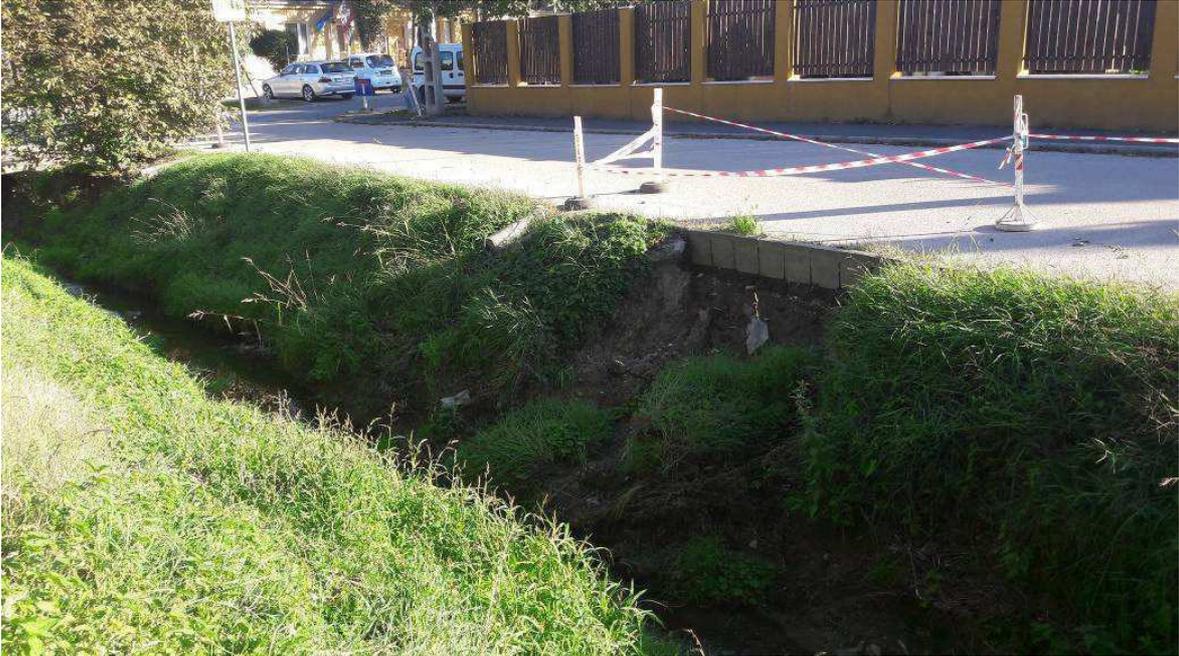
*4.1.6.c/ A károsodott partfal a környezet suvadásával, útszegély tönkremenetellel*

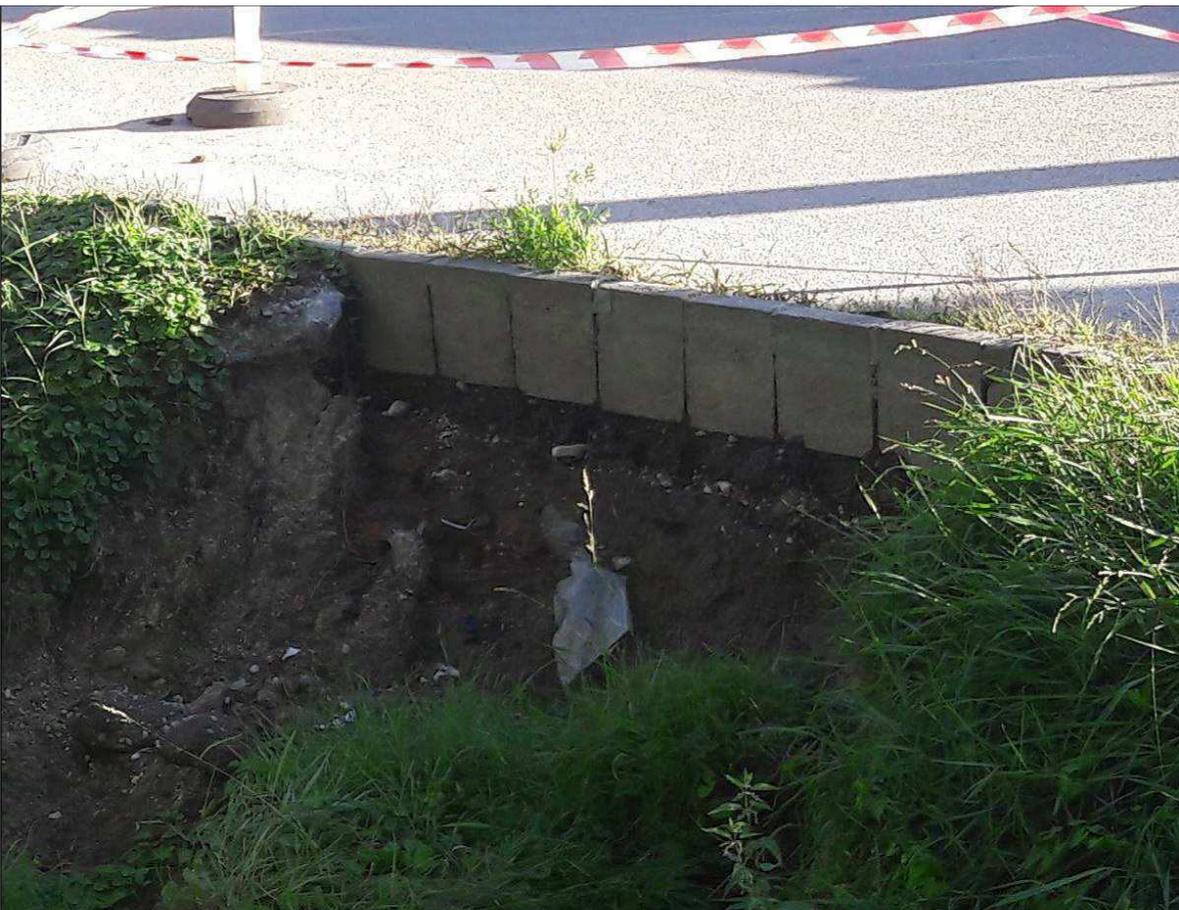
*4.1.6.d/ A partfal suvadása, útszegély, útburkolat kimosódása, aláüregelődése a tönkremenetellel*

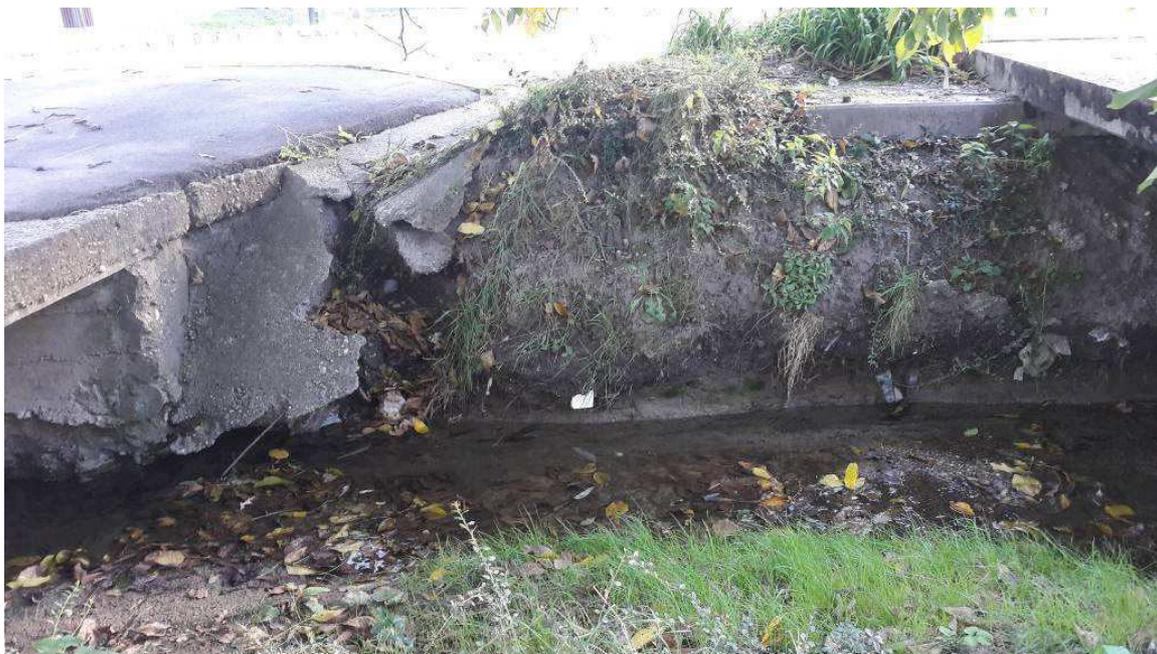
*A bedőlt hídfők betonelemei, a hordalék helyenként torlaszt képez a mederben, mivel miattuk lecsökkent az átfolyási keresztmetszet, ami miatt további kimosódások, elöntések, károk várhatóak.*

4.1.6.e/ A károsodott partfal a hídfők környezetének tönkremenetelével

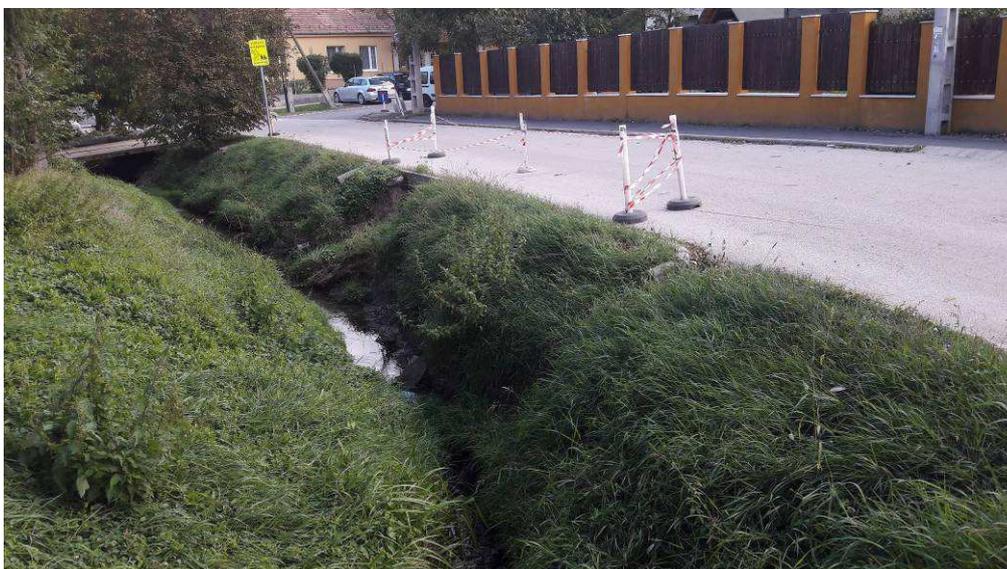
*4.a/ A károsodott Ördögárok-patak, Kolozsvár köz az ideiglenes forgalomtereléssel*

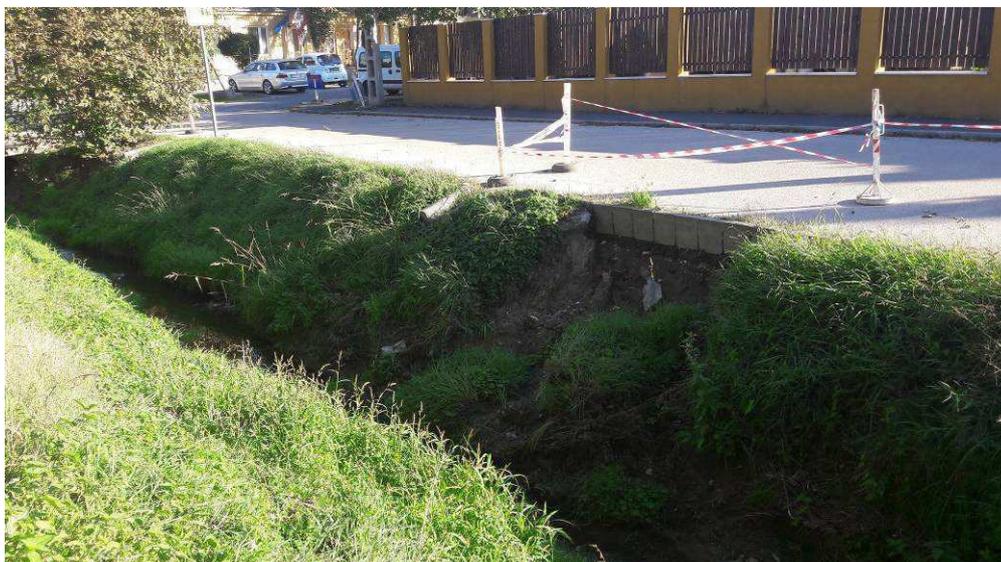
*4.b/ A károsodott partfal a környezet suvadásával, útszegély tönkremenetellel*

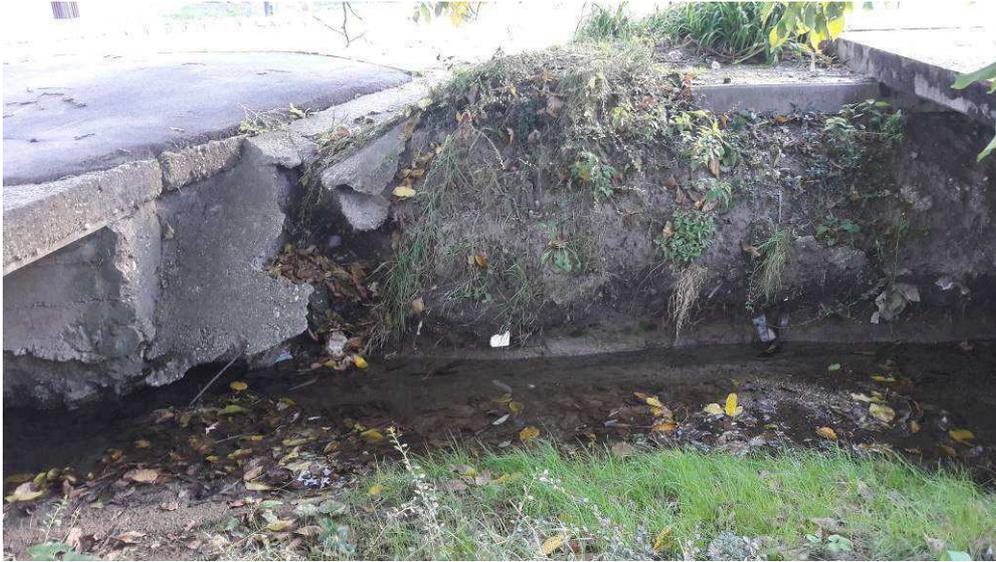
*4.c/ A károsodott partfal a hídfők környezetének tönkremenetelével*
