**MŰSZAKI SZAKÉRTŐI VÉLEMÉNY**  
**(MŰSZAKI SZAKÉRTŐI NYILATKOZAT)**

**NAGYKOVÁCSIBAN A 2019. JÚLIUS VÉGÉN (27.-ÉN, 28.-ÁN ÉS 30.-ÁN) BEKÖVETKEZETT  
RENDKÍVÜLI ESŐZÉS ÁLTAL OKOZOTT KÁROK HELYREÁLLÍTÁSÁHOZ**

**MELLÉKLET A**  
**EBR 462 586.**  
**SZÁMÚ VIS MAIOR TÁMOGATÁS IGÉNYLÉSÉHEZ**

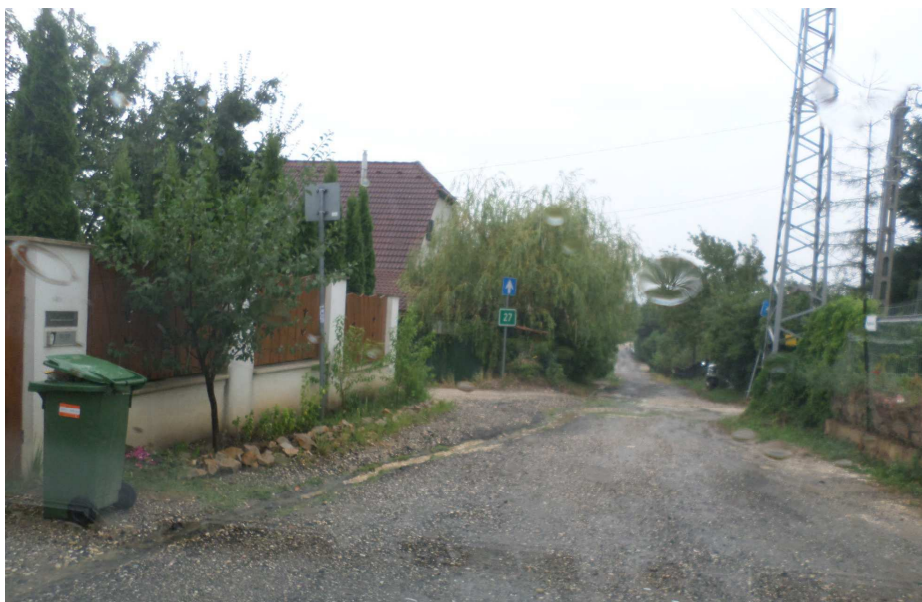
*4.1.6.a/ A Mogyoró utca felső szakasza (Erdész utca) a felhőszakadásos időszak utáni állapotban, részben elmosott folyóka, padka, tönkrement útpálya szerkezettel*

A csapadék által vitt és lerakott szennyezett hordalékot el kell távolítani. A töredezett, tönkrement aszfalt folyókát, a károsodott aszfalt burkolatú útszakaszt el kell bontani, vízelvezető rácsokat ki kell tisztítani. Az útalapot Ckt réteggel helyre kell állítani, majd emulzió permetezést követően 7 cm vastagságban AC 22 aszfaltbeton kötő és 4 cm vastagságú AC 11 aszfaltbeton kopóréteggel kell lezárni a felületet. A folyóka helyreállítása történhet „K” útszegély beépítésével, vagy aszfaltból.

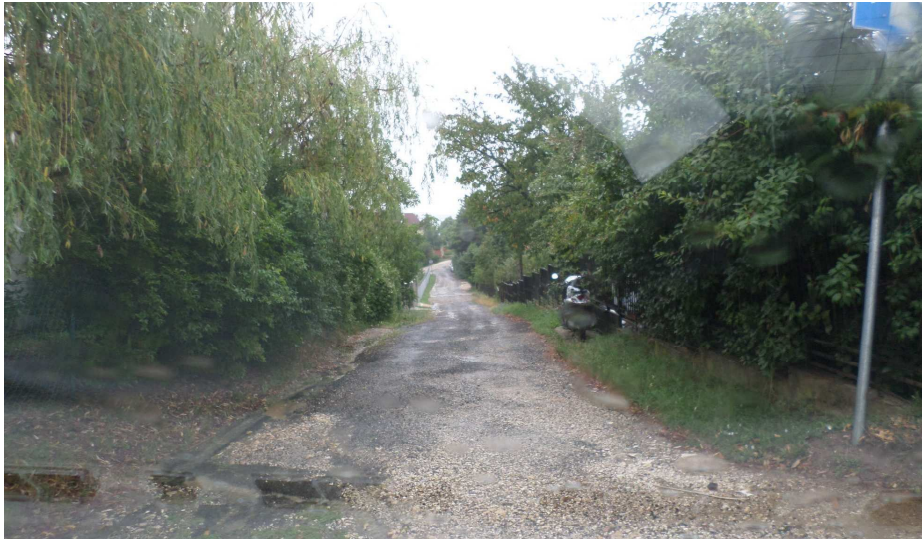
4.1.6.b/ Az út mozaikos tönkremenetele - teherbírását elvesztette -, hordalék lerakódással

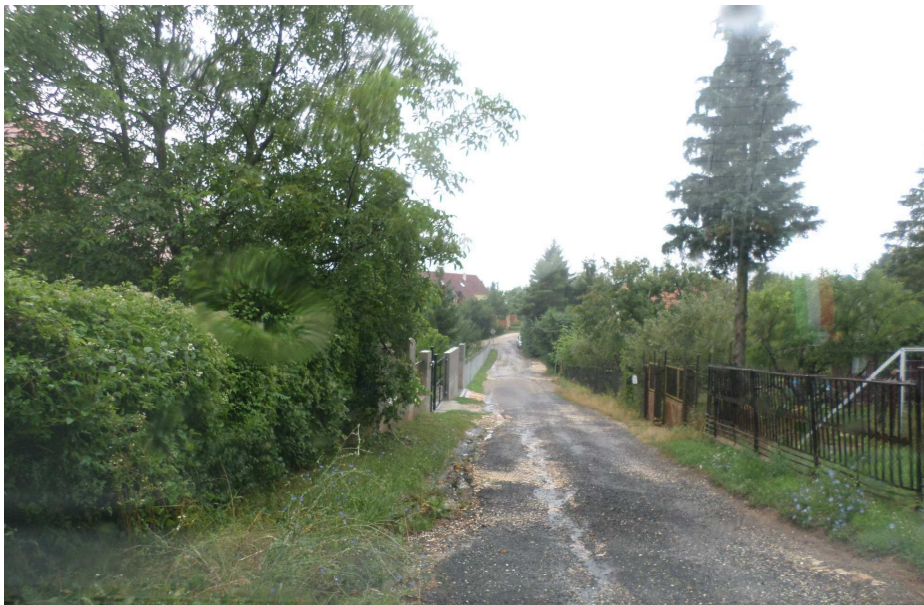
4.1.6.c/ A padka, folyóka kimosódása, pálya teherbírásának megszűnése

A kétoldali padkát a károsodás teljes hosszában M56 minőségű anyagból helyre kell állítani 1,00-1,00 m szélességben.

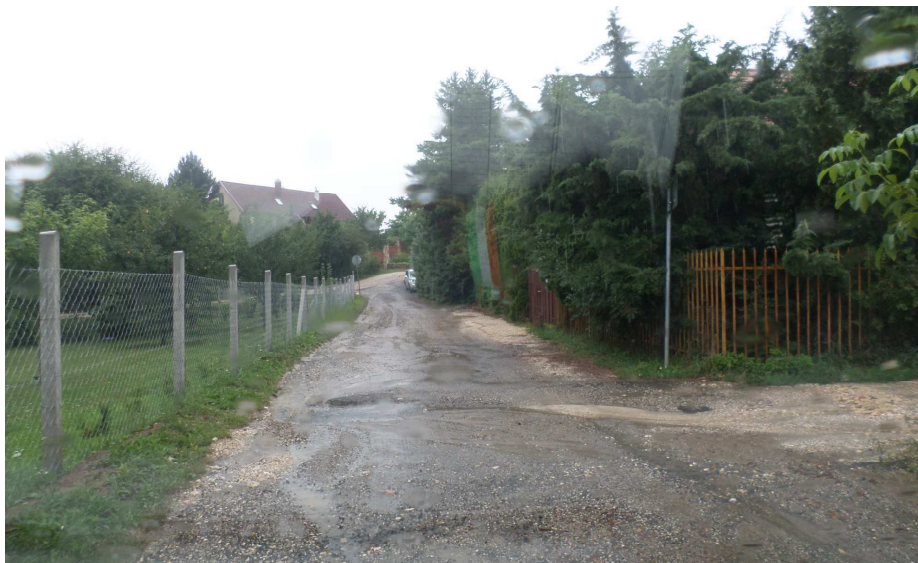
4.1.6.d/ A padka, folyóka kimosódása, pálya teherbírásának megszűnése

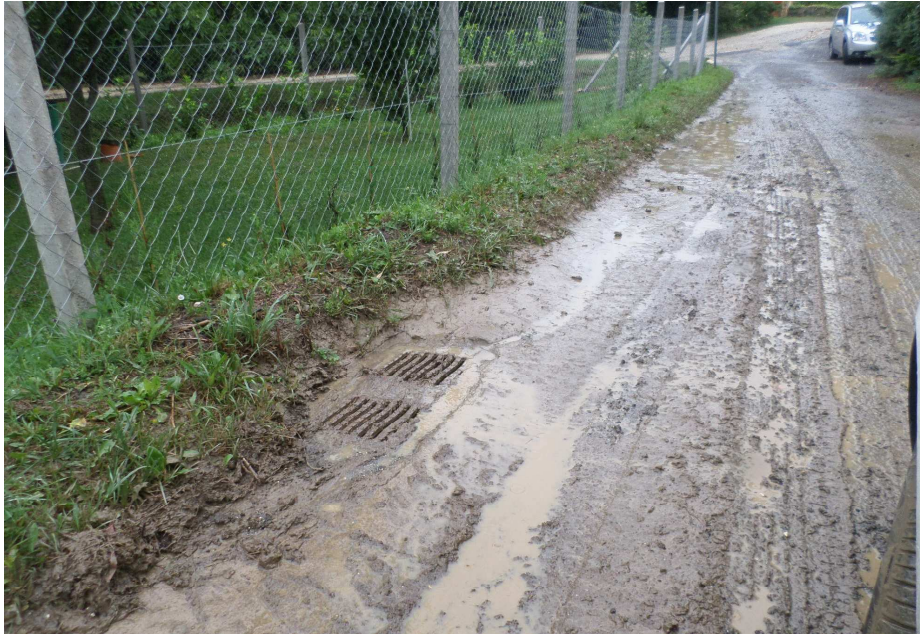
*4.1.6.e/ A folyóka feliszapolódása, pálya teherbírásának megszűnése*

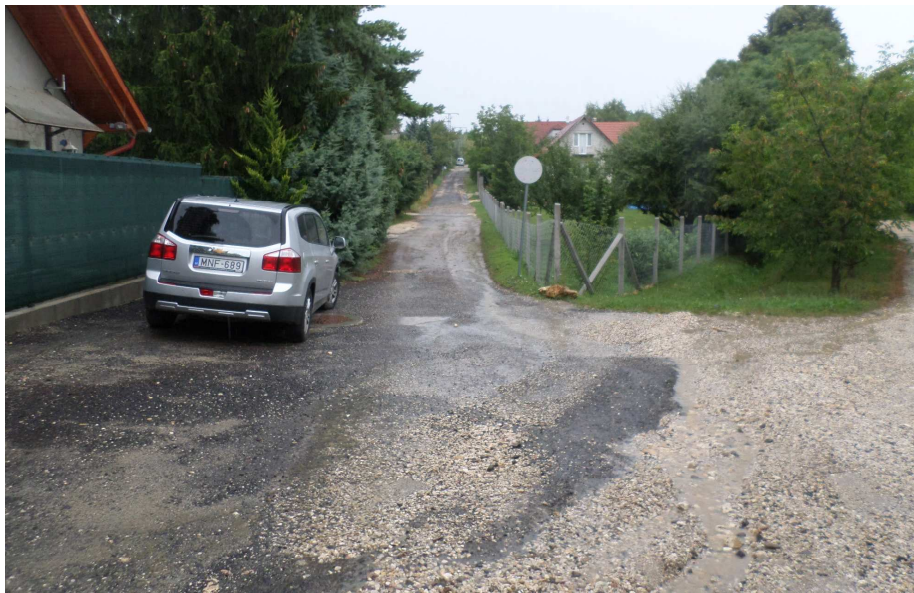
*4.1.6.e/ A Mogyoró utca alsó szakasza, hordalék lerakódás a Balta-Csille utca csomópontjában*
