**MŰSZAKI SZAKÉRTŐI VÉLEMÉNY**  
**(MŰSZAKI SZAKÉRTŐI NYILATKOZAT)**

**NAGYKOVÁCSIBAN A 2019. JÚLIUS VÉGÉN (27.-ÉN, 28.-ÁN ÉS 30.-ÁN) BEKÖVETKEZETT  
RENDKÍVÜLI ESŐZÉS ÁLTAL OKOZOTT KÁROK HELYREÁLLÍTÁSÁHOZ**

**MELLÉKLET A**  
**EBR 462 586.**  
**SZÁMÚ VIS MAIOR TÁMOGATÁS IGÉNYLÉSÉHEZ**

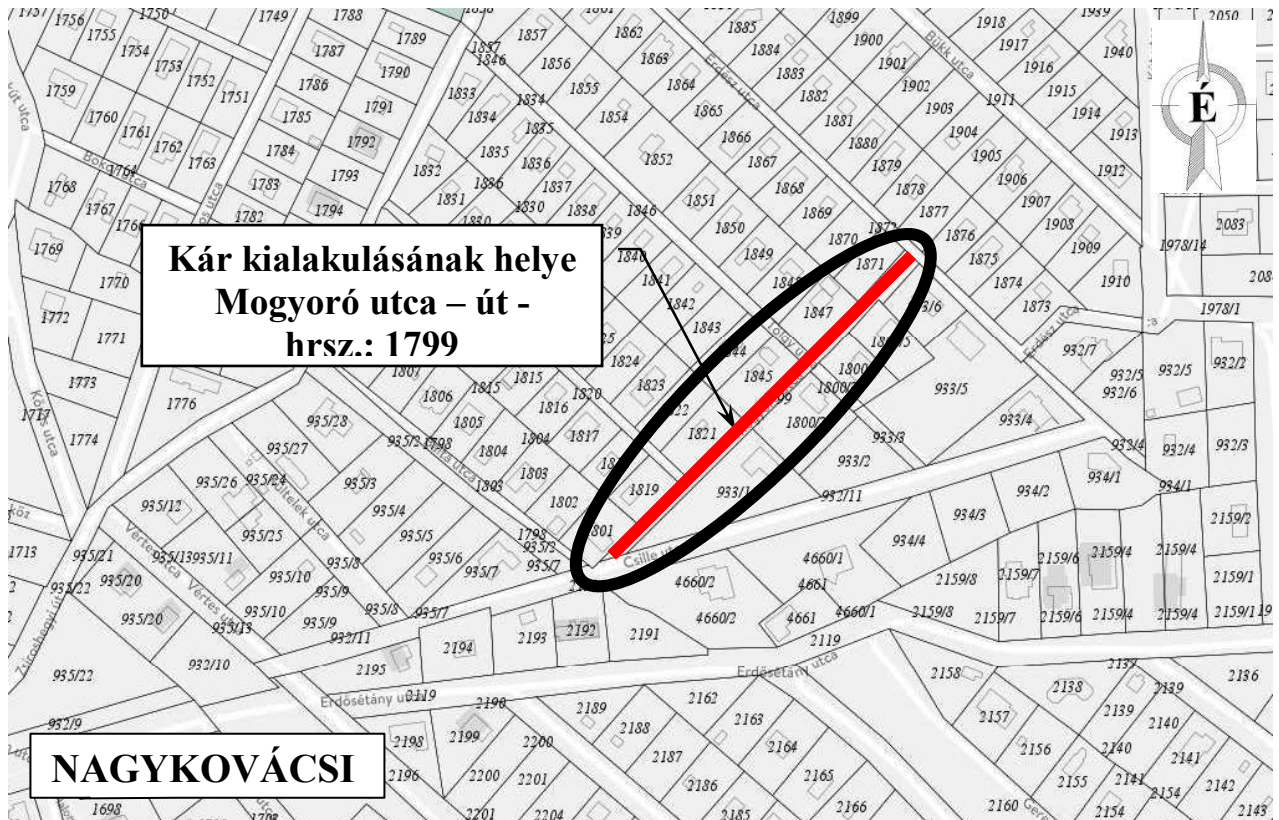
Nagykovácsiban 2019. július végén (27.-én, 28.-án és 30.-án) lezúduló intenzív csapadék, vilámárvíz – önkormányzati – károkat okozott, kimosódások, vízmosások keletkeztek amelyek veszélyeztetik a közúti és gyalogos közlekedés biztonságát. A csapadék, és az általa vitt hordalék megbontotta az aszfalt pályaszerkezet kopó és alaprétegét egyaránt, megrongálta, helyenként teljesen elmosta a kiépített folyókát és a hordalék feliszapolta a víznyelőket.
